# 驻马店市第二水厂扩建工程 水土保持监测总结报告

建设单位：驻马店市中业自来水有限公司

编制单位：驻马店市瑞东节水技术服务有限公司

2019 年 4 月

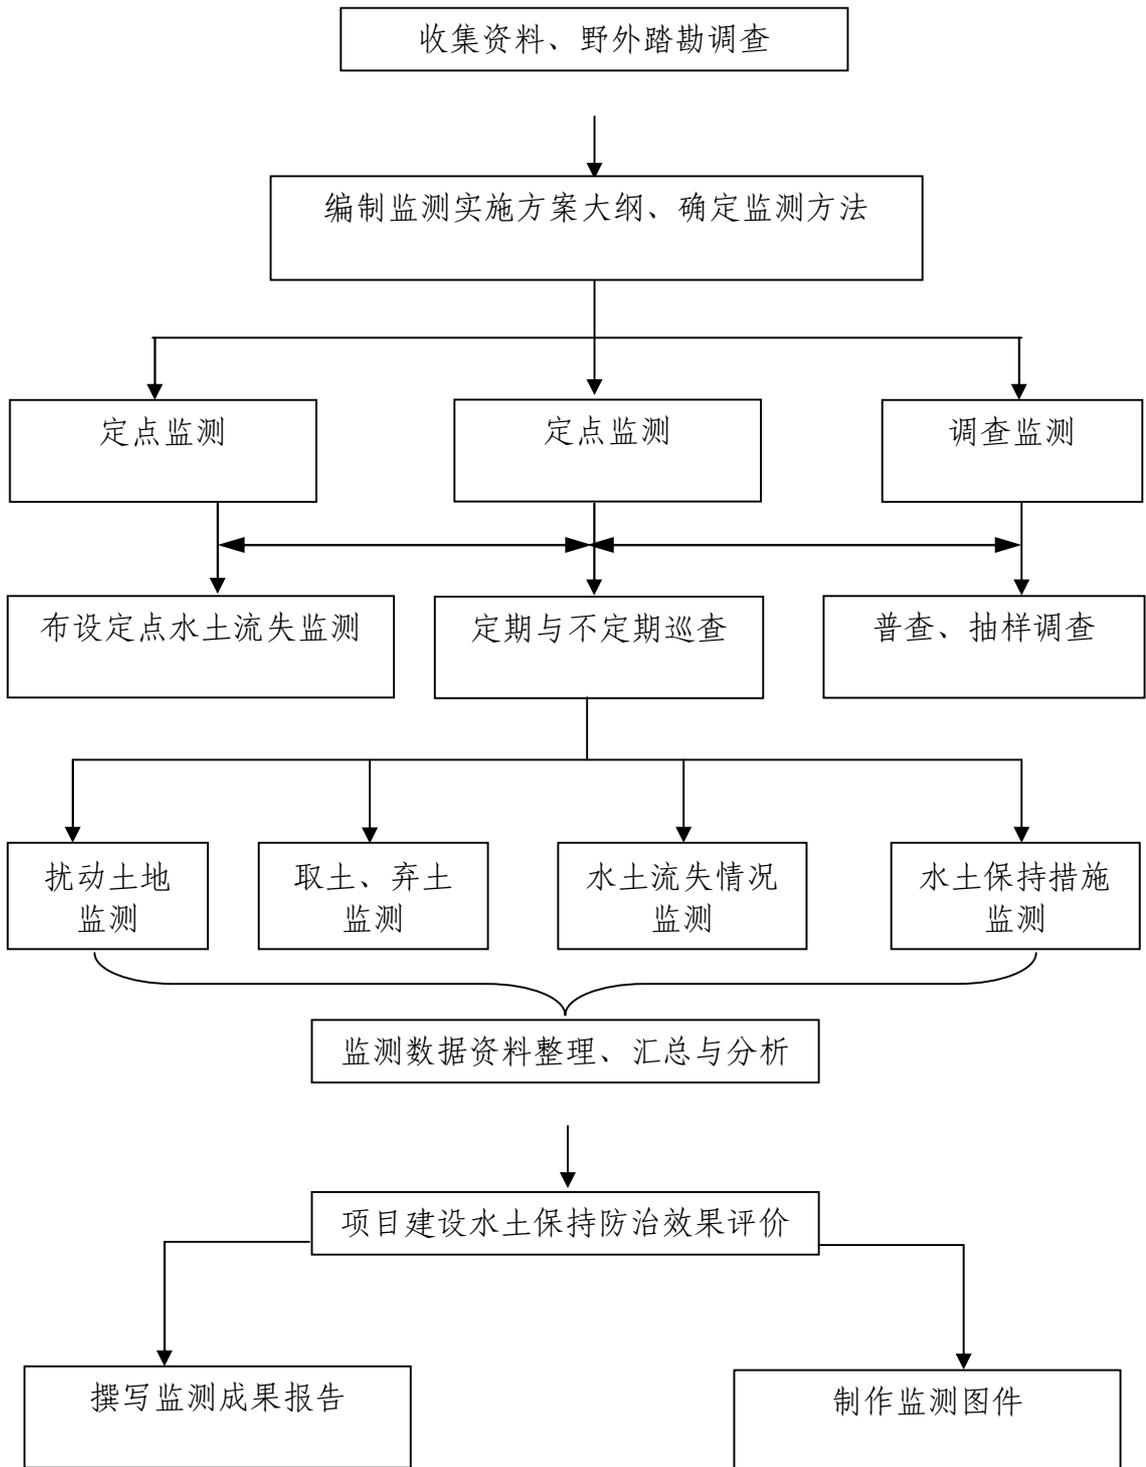
图 1-1 驻马店市第二水厂扩建工程水土保持监测技术路线图

2017年4月，我公司承担了驻马店市第二水厂扩建工程水土保持监测任务。确定监测任务后，我公司及时组织关技术人员成立了驻马店市第二水厂扩建工程水土保持监测部，并结合项目实际情况，根据《生产建设项目水土保持监测规程（试行）》（办水保〔2015〕139号）的要求，编制了监测实施方案大纲，并制定了本项目水土保持监测技术路线，见图1-1。

本项目水土保持监测，严格执行监测项目部制定的监测技术路线，采

用实地量测、调查与巡查、资料分析、地面观测等方法对本项目建设扰动土地情况、取土与弃土、水土流失情况以及水土保持措施落实情况逐项进行了监测。

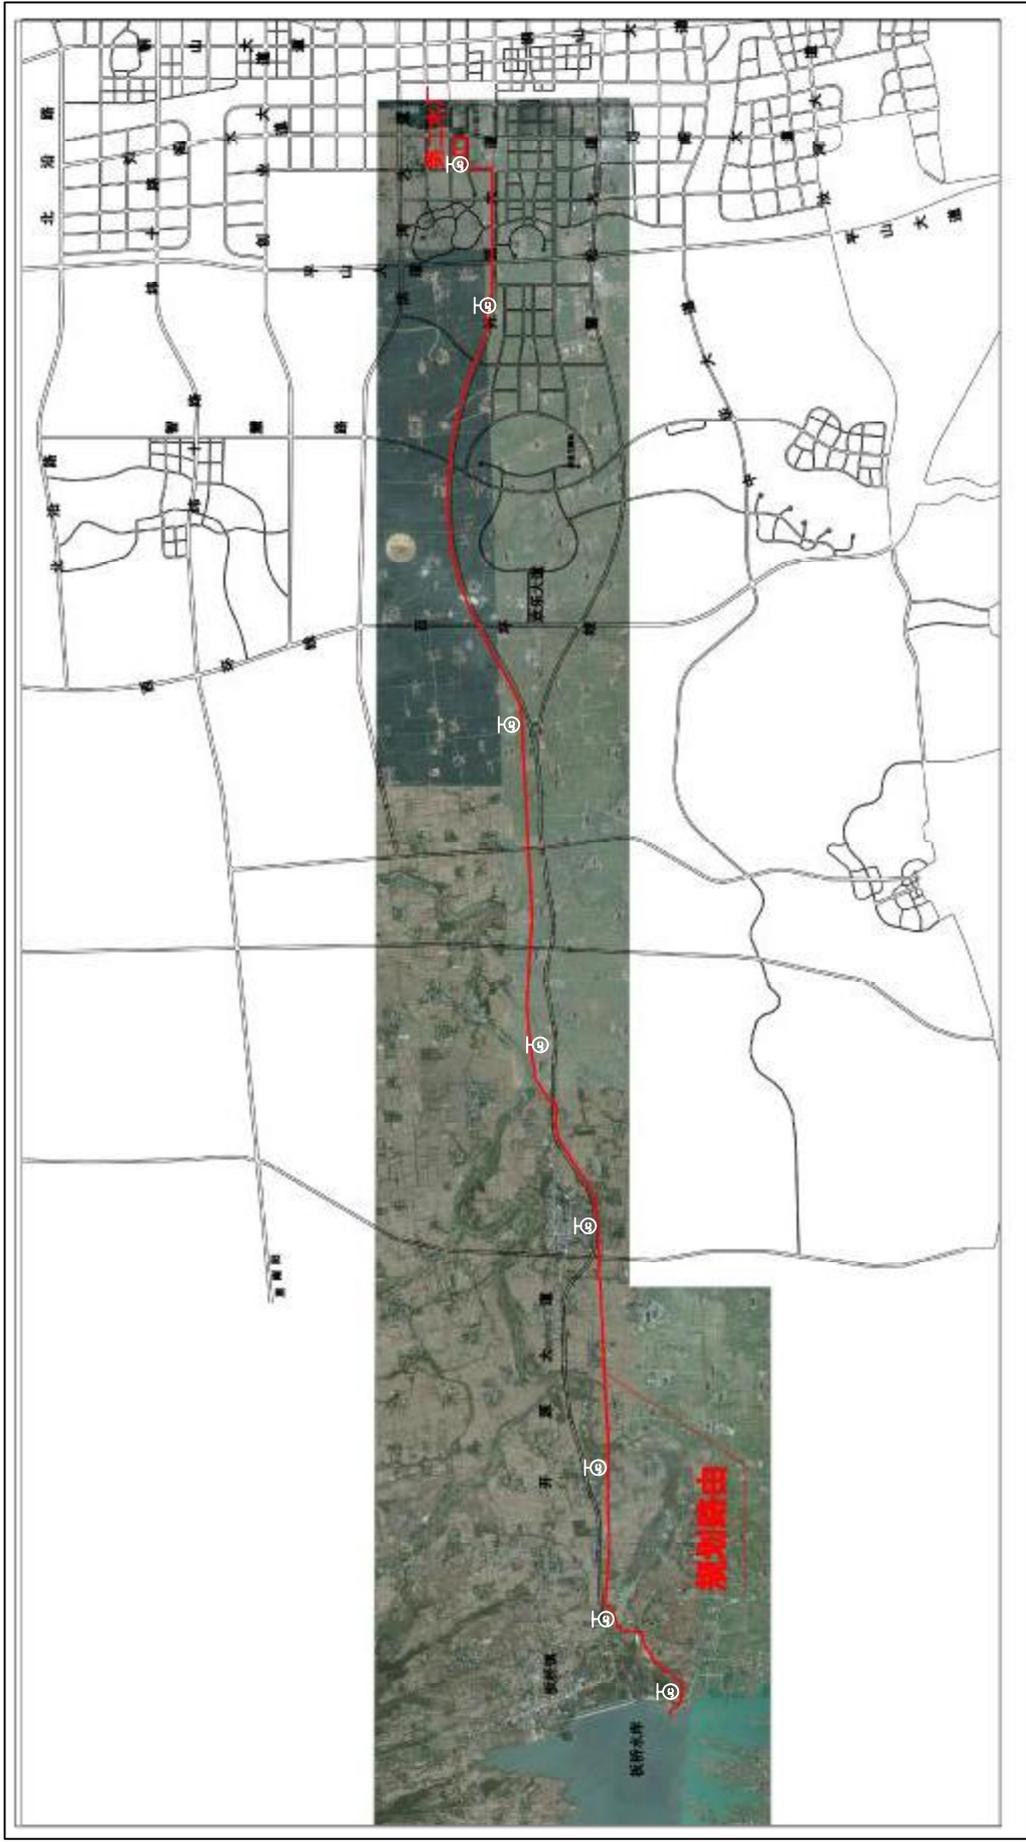
JC

监测点

根据工程建设具体情况及产生水土流失的特点，并考虑观测与管理的便利性，本项目共布设临时监测点和固定监测点 14 处，以观测记录工程建设过程中的水土流失情况、水土流失危害情况、扰动土地面积、水土保持措施及水土流失防治效果等。

其中布设临时监测点 6 处，不同监测分区分别布设，取水口工程区布设临时监测点 1 处、输水管道工程区布设 2 处、净水厂扩建工程区布设 2 处、配水管线工程区布设 1 处。临时监测点主要采用调查和巡查的方法进行监测。

根据项目周边自然环境、水土流失预测结果以及工程施工时序等特点，本方案拟在用地范围内布设 8 个固定监测点，分别位于取水口工程区 1 个、净水厂工程区 1 个、输水管道工程区 5 个，配水管道工程区 1 个。

布设 8 个水土流失固定监测点，其中取水口工程区 1 个、净水厂工程区 1 个、输水管道工程区 5 个，配水管道工程区 1 个，主要采用侵蚀沟量测法。固定监测点位布设情况见表 1-1。
